Ecografía transperineal 2D, 3D y 4D: un estudio prometedor en la salud del piso pelviano

2D, 3D, and 4D transperineal ultrasound: a promising study on pelvic floor health

María A. Fiori

Rev Argent Radiol. 2025;89(4):207-216

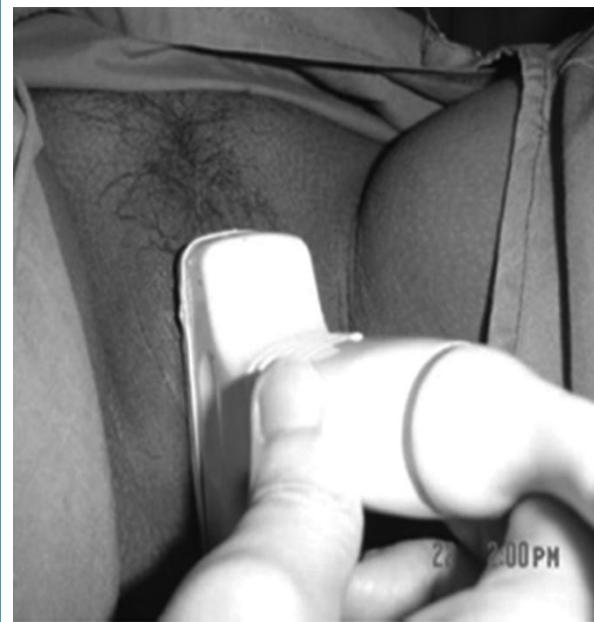
Figura 1. Posición del transductor. Representación gráfica de las imágenes ecográficas del piso pelviano.

A continuación, se expone una representación gráfica de las imágenes ecográficas (Figs. 1 y 2).

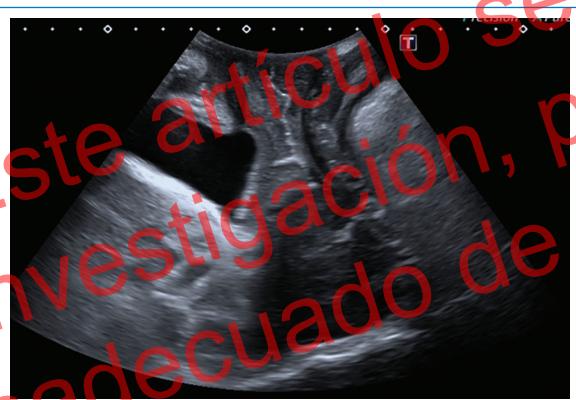
Figura 2. Representación ecográfica de las imágenes de piso pelviano.

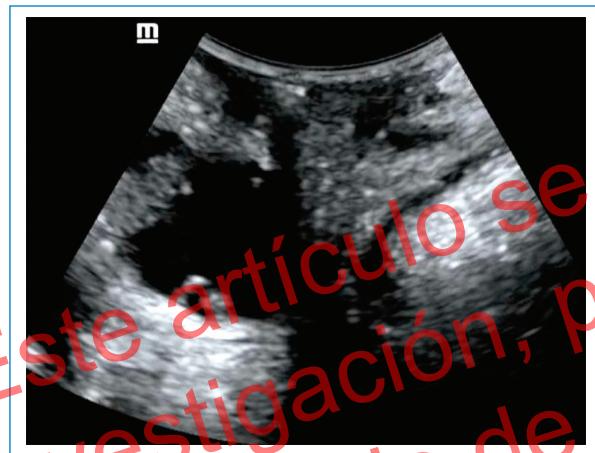
Figura 4. Se observa un divertículo de gran tamaño posterior a la uretra.

- Focos hiperecogénicos: glándulas suburetrales calcificadas (Fig. 3).
- Divertículos (Fig. 4).
- Quistes.
- Masas uretrales: miomas, pólipos fibroepiteliales (Fig. 5).
- Hipermovilidad uretral: se traza una línea perpendicular al margen postero-inferior de la sínfisis del pubis y se mide la diferencia en el descenso del cuello vesical con respecto a esa línea en reposo y Valsalva. No hay consenso acerca del límite para

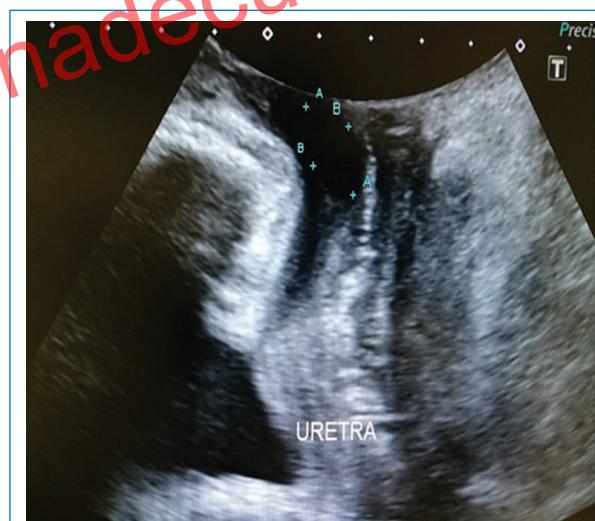
Figura 5. En la ecografía se observa una lesión hipoeocoica en la luz uretral. En la RM se identifica una lesión levemente hiperintensa en secuencia sagital T2 que proyecta hacia el meato uretral externo, en relación con un pólipos fibroepitelial confirmado por anatomía patológica.

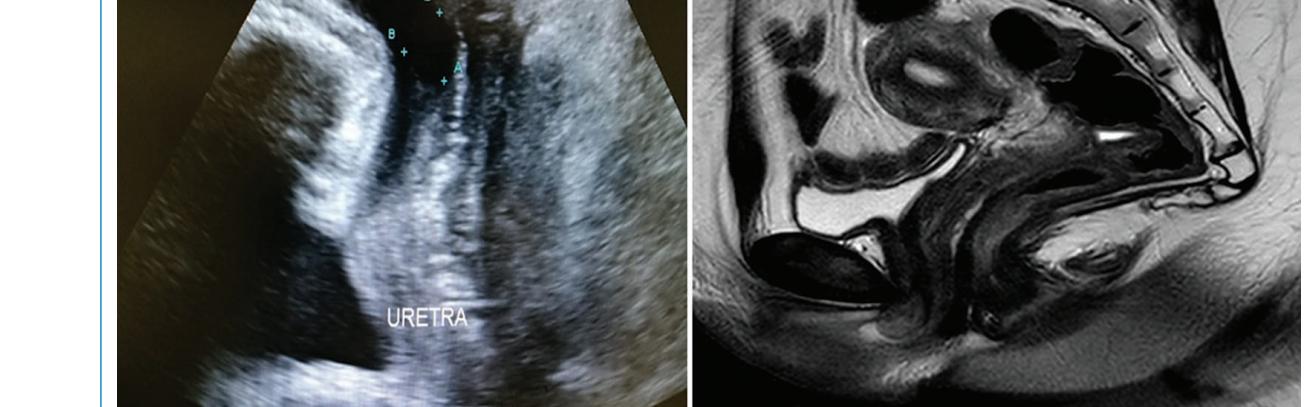
Figura 6. Se observa la medición del descenso del cuello vesical durante reposo y Valsalva.

considerar hipermovilidad uretral, ya que la incontinencia de orina también depende de la función del esfínter y otros parámetros. Se propone como punto de corte 25 mm. La hipermovilidad uretral puede ser causa de incontinencia de orina y permite considerar el *sling* suburetral como una posible solución al problema³ (Fig. 6).

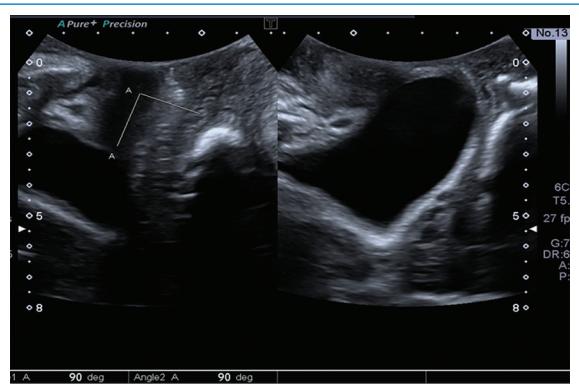
Figura 9. Se observa la medición del ángulo de rotación de la uretra, mayor a 30 grados, que apoya al diagnóstico de hipermovilidad uretral.

- Ángulo retrovesical (90-120°): si es abierto es más probable que la paciente tenga síntomas de incontinencia y si es cerrado de disfunción al vaciado (Fig. 8).
- Ángulo de rotación de la uretra: rotación postero-inferior de la uretra que apoya el diagnóstico de hipermovilidad uretral (Fig. 9).
- *Funneling*: se asocia a incontinencia de orina de esfuerzo, puede estar presente en sintomáticos y asintomáticos, se relacionaría con menor presión del cierre del esfínter uretral interno. Se puede utilizar el Doppler color para documentar la fuga de orina. Su presencia estaría asociado a fallas en *sling* antiincontinencia³ (Fig. 10).
- Mallas: la ecografía es superior a la RM en la evaluación de mallas. Se puede evaluar el tipo de malla (transobturator o retropúbica), sus fallas y sus complicaciones³ (Fig. 11).

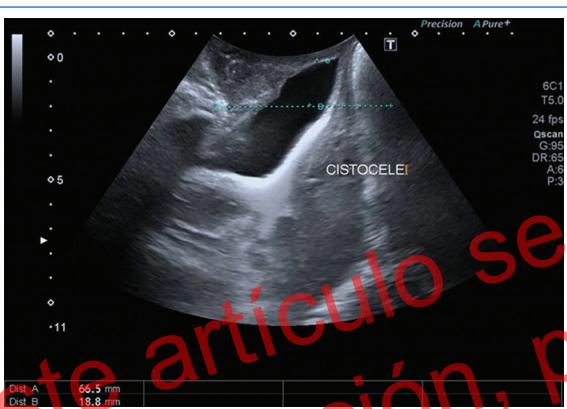
Figura 7. Se observa un descenso de la pared posterior vesical por debajo de la línea pubiana, con ángulo retrovesical cerrado.

- Este artículo se encuentra bajo investigación, por el posible uso incorrecto de algunas imágenes
- Cistocele: con el examen físico solamente podemos evaluar un prollapso de la pared anterior de la vagina; sin embargo, con las imágenes podemos diferenciar entre un cistouretrocele que se asocia a incontinencia de orina y un cistocele con ángulo retrovesical intacto con síntomas de obstrucción al vaciado y baja probabilidad de incontinencia de orina. También puede ser que el prollapso de la vagina anterior sea por un divertículo uretral, quiste de Gartner o un enterocele anterior. El punto de corte para determinar el descenso de la vejiga es 10 mm por debajo de la línea pubiana que se traza perpendicular a la síntesis pubiana³ (Fig. 7).
 - En Valsalva también podemos medir:

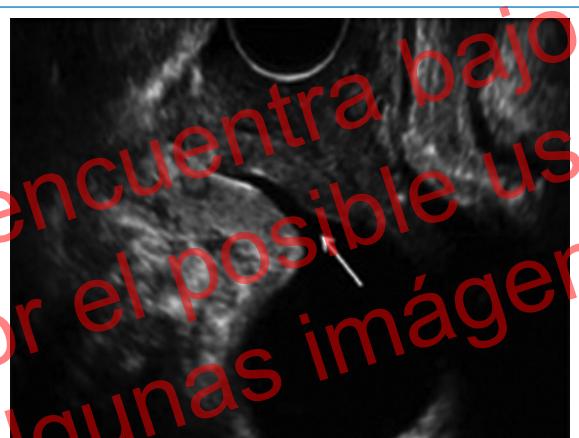
Figura 10. Se observa el signo del embudo o *funneling* a nivel del esfínter uretral interno.

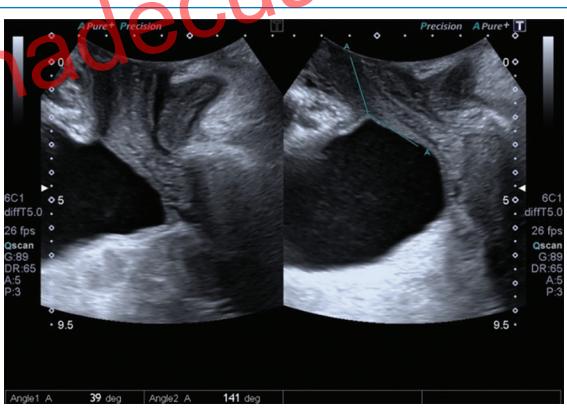
Figura 8. Se observa un ángulo retrovesical abierto mayor a 120 grados, con mayor probabilidad de incontinencia.

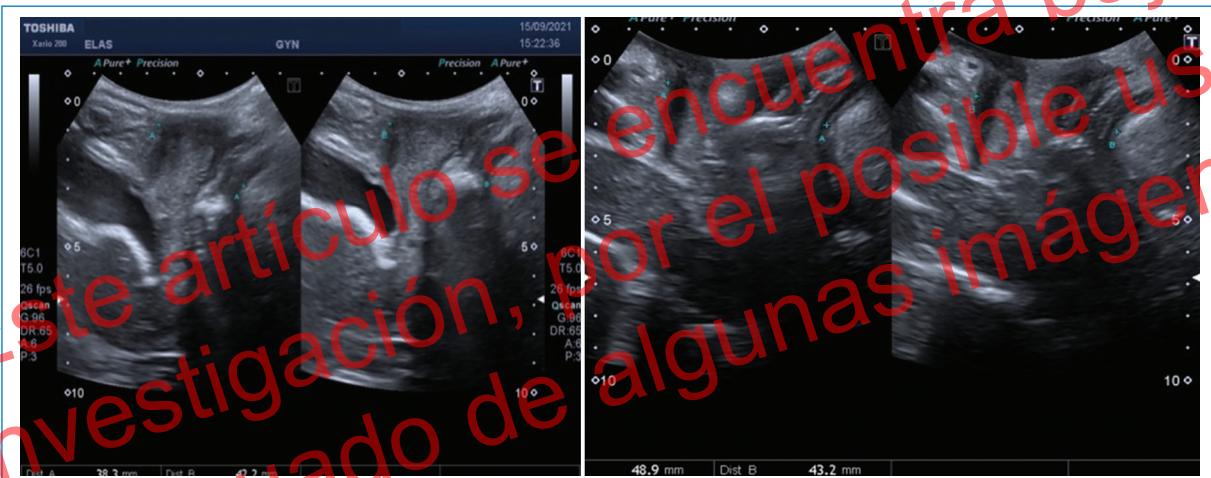
Figura 12. Se observa un aumento del hiato urogenital en Valsalva, en relación con una correcta relajación del músculo elevador del ano en la imagen de la derecha y en la imagen de la izquierda, la coactivación del músculo elevador del ano en Valsalva.

Se puede evaluar la medida del hiato urogenital observando si hay coactivación de los músculos del suelo pélvano cuando aumenta la presión intraabdominal en maniobras de Valsalva. Esta coactivación del elevador del ano puede estar relacionada con patologías como el vaginismo o el anismo. El tratamiento consiste en rehabilitación con kinesiología (Fig. 12).

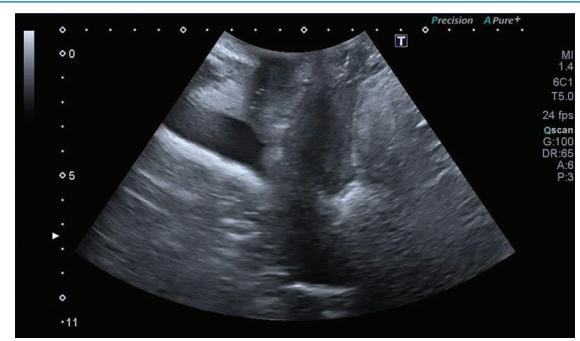
Figura 14. Se observa el cuello uterino que ocupa la cavidad vaginal.

– Utero y el cuello uterino: podemos evaluar el descenso del útero vs. elongación del cuello uterino. Se evalúa el descenso del útero con respecto a la síntesis del pubis y se toma de referencia el cuello uterino o el fondo de saco de Douglas en caso de hysterectomía. Prolapso: 15 mm por debajo de la línea de la síntesis del pubis (Fig. 14).

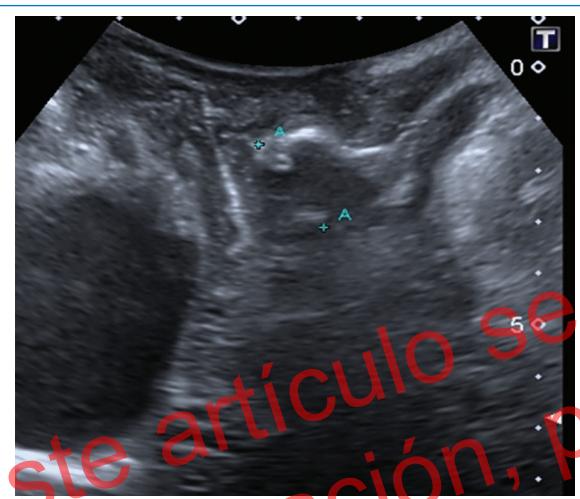
Figura 15. Se observa un rectocele anterior durante Valsalva.

- Rectocele con defecto de tabique rectovaginal (Fig. 15).
- Prolapso con tabique rectovaginal intacto-hipermovilidad perineal.
- Rectoenterocele.
- Enterocèle aislado.
- Intuspección anal.
